# 博爱县寨豁乡 48MW 分散式风电项目 水土保持设施验收报告

建设单位: 博爱县峻南风电开发有限公司编制单位: 河南省华钰嘉程生态农林有限公司二〇二四年七月

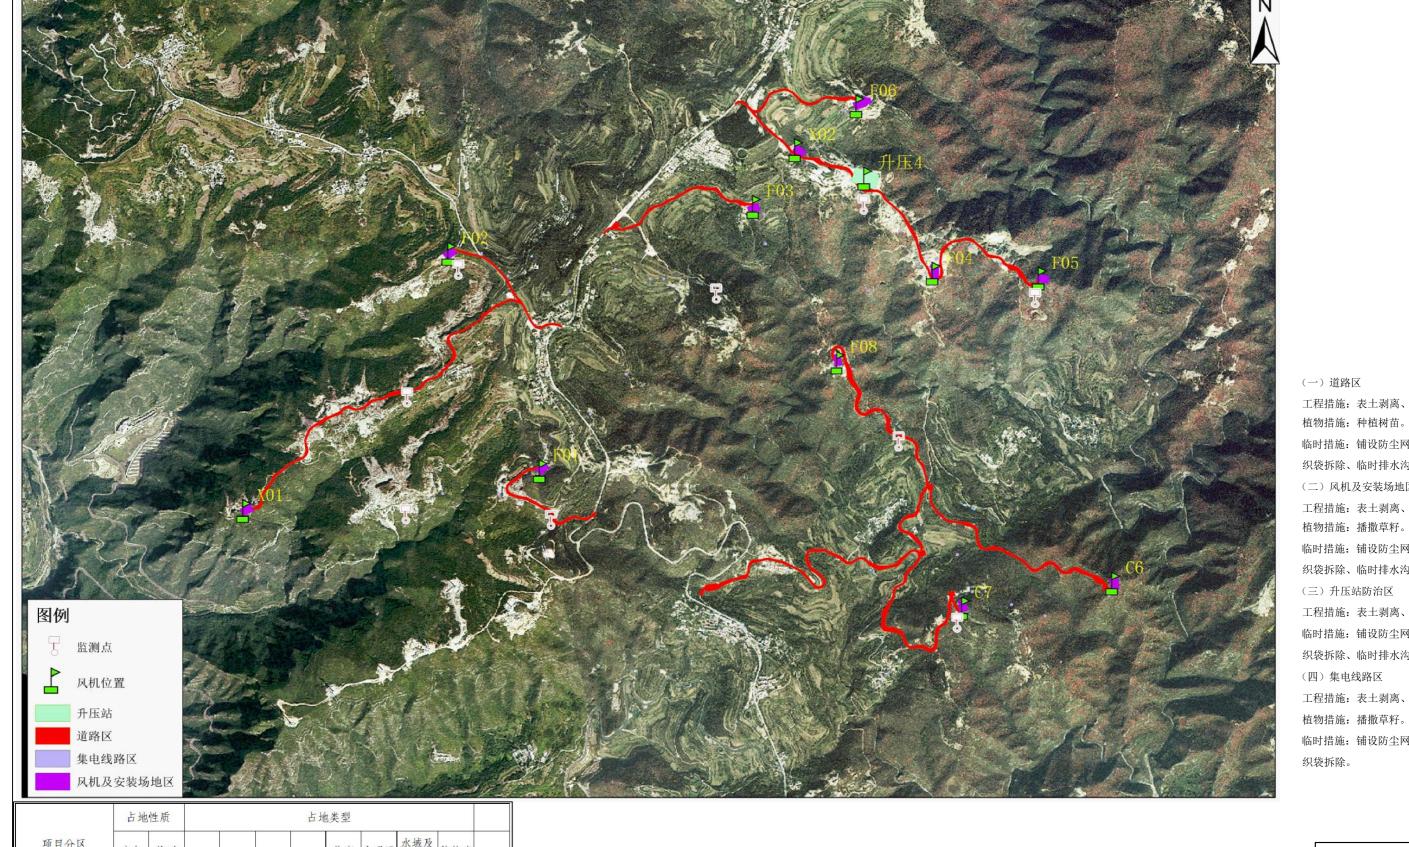
#### 附图2 水土流失防治责任范围及水土保持措施布设竣工验收图

工程措施: 表土剥离、土地整治、表土回覆。

临时措施: 铺设防尘网、装土编织袋拦、装土编

工程措施: 表土剥离、土地整治、表土回覆。 植物措施:种植树苗。

工程措施: 表土剥离、土地整治、表土回覆。 植物措施:播撒草籽。

工程措施:表土剥离、雨水管道。

织袋拆除。
